## REVISIONE HENRY RADIO 2KD CLASSIC - 1987

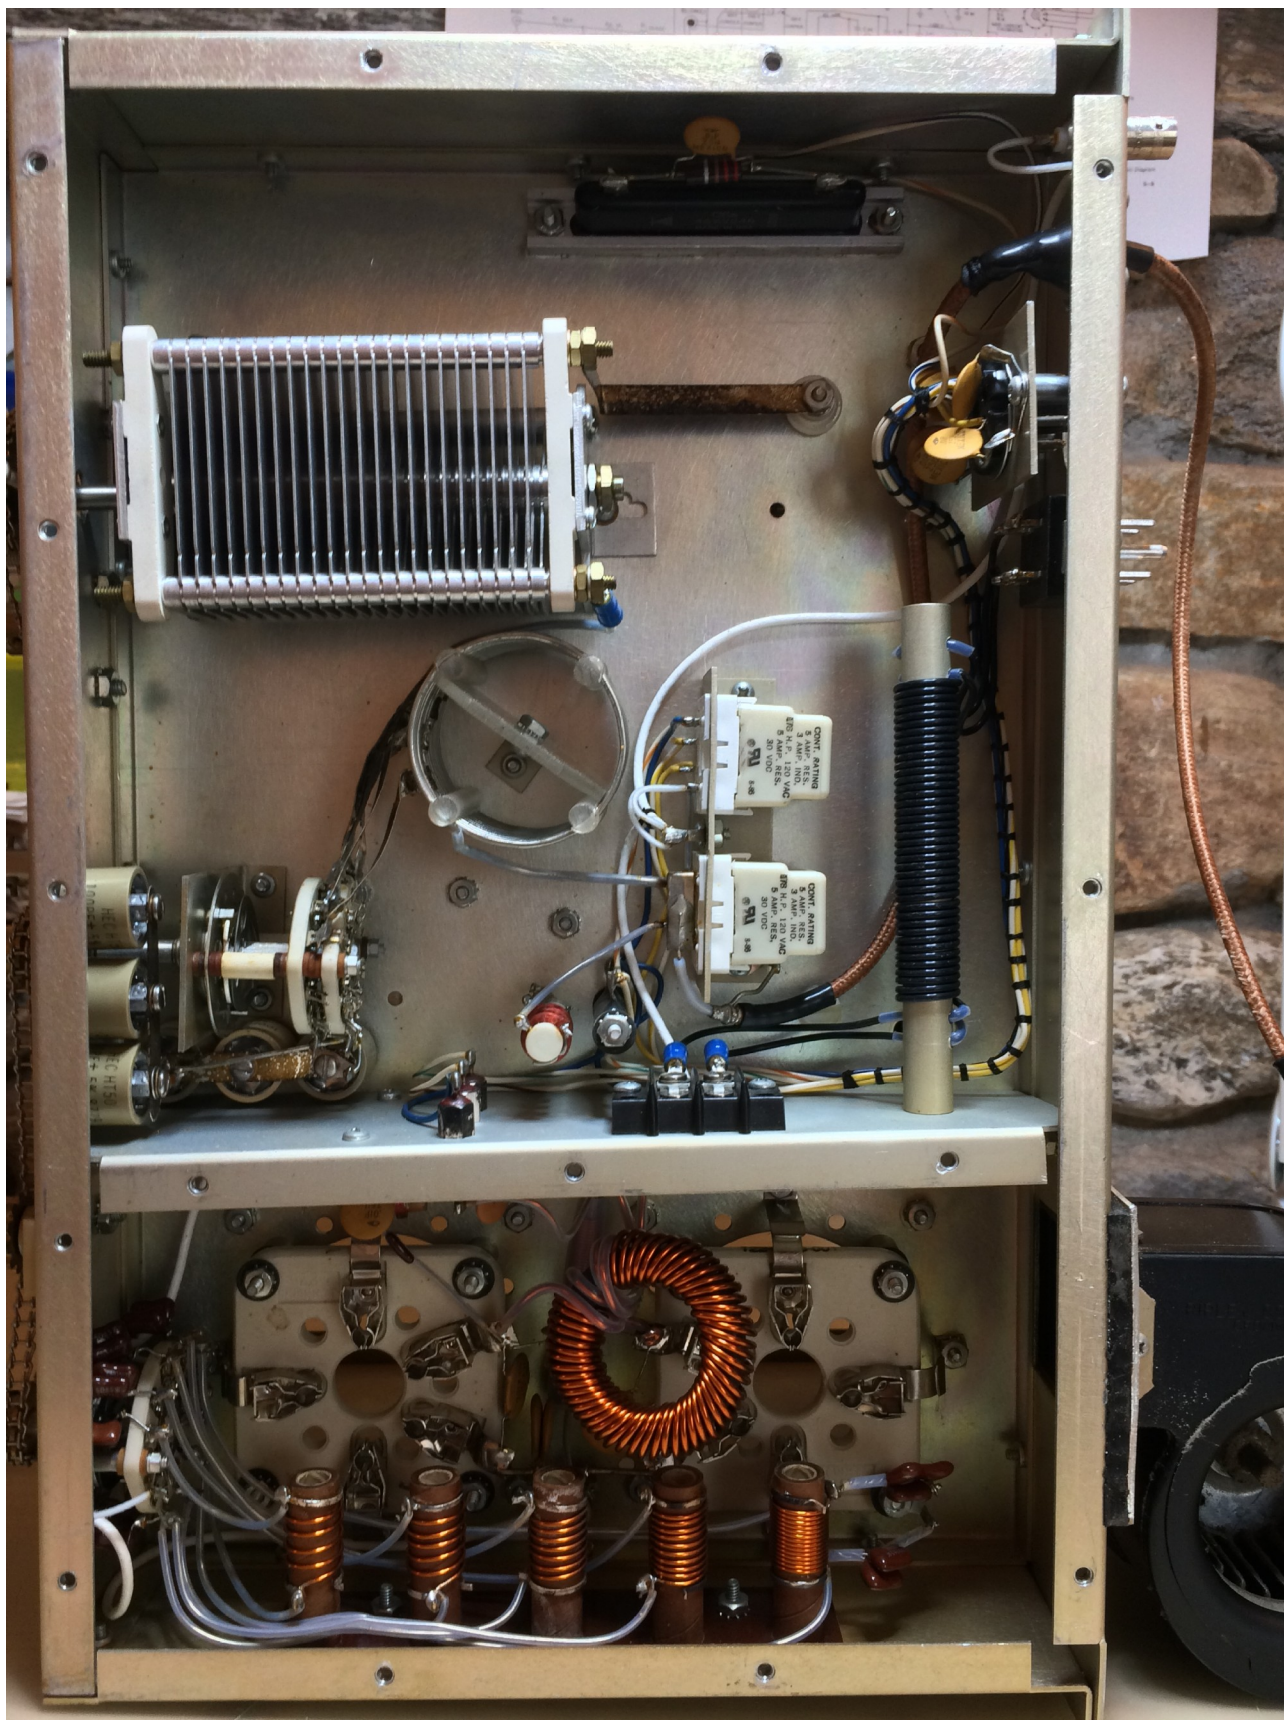
Vista complessiva del telaio inferiore "RF" e del ventilatore per il raffreddamento delle valvole
